**Gamle styvingstre i Flostranda naturreservat:
Kartlegging epifyttisk lavflora og tilrådingar til restaurering,
nyetablering og skjøtsel.**

Økolog Vatne rapport 1-2010

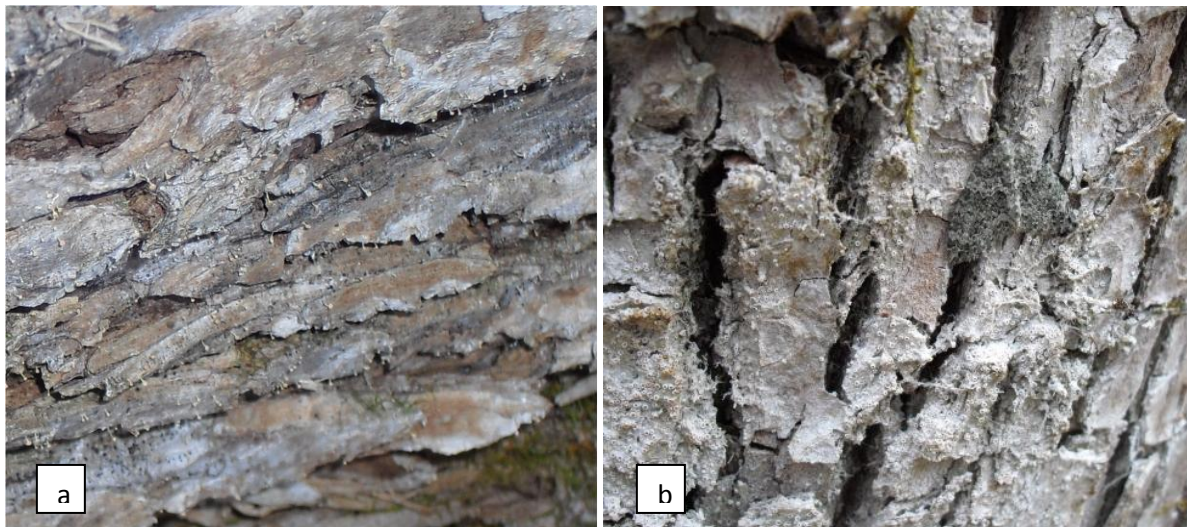
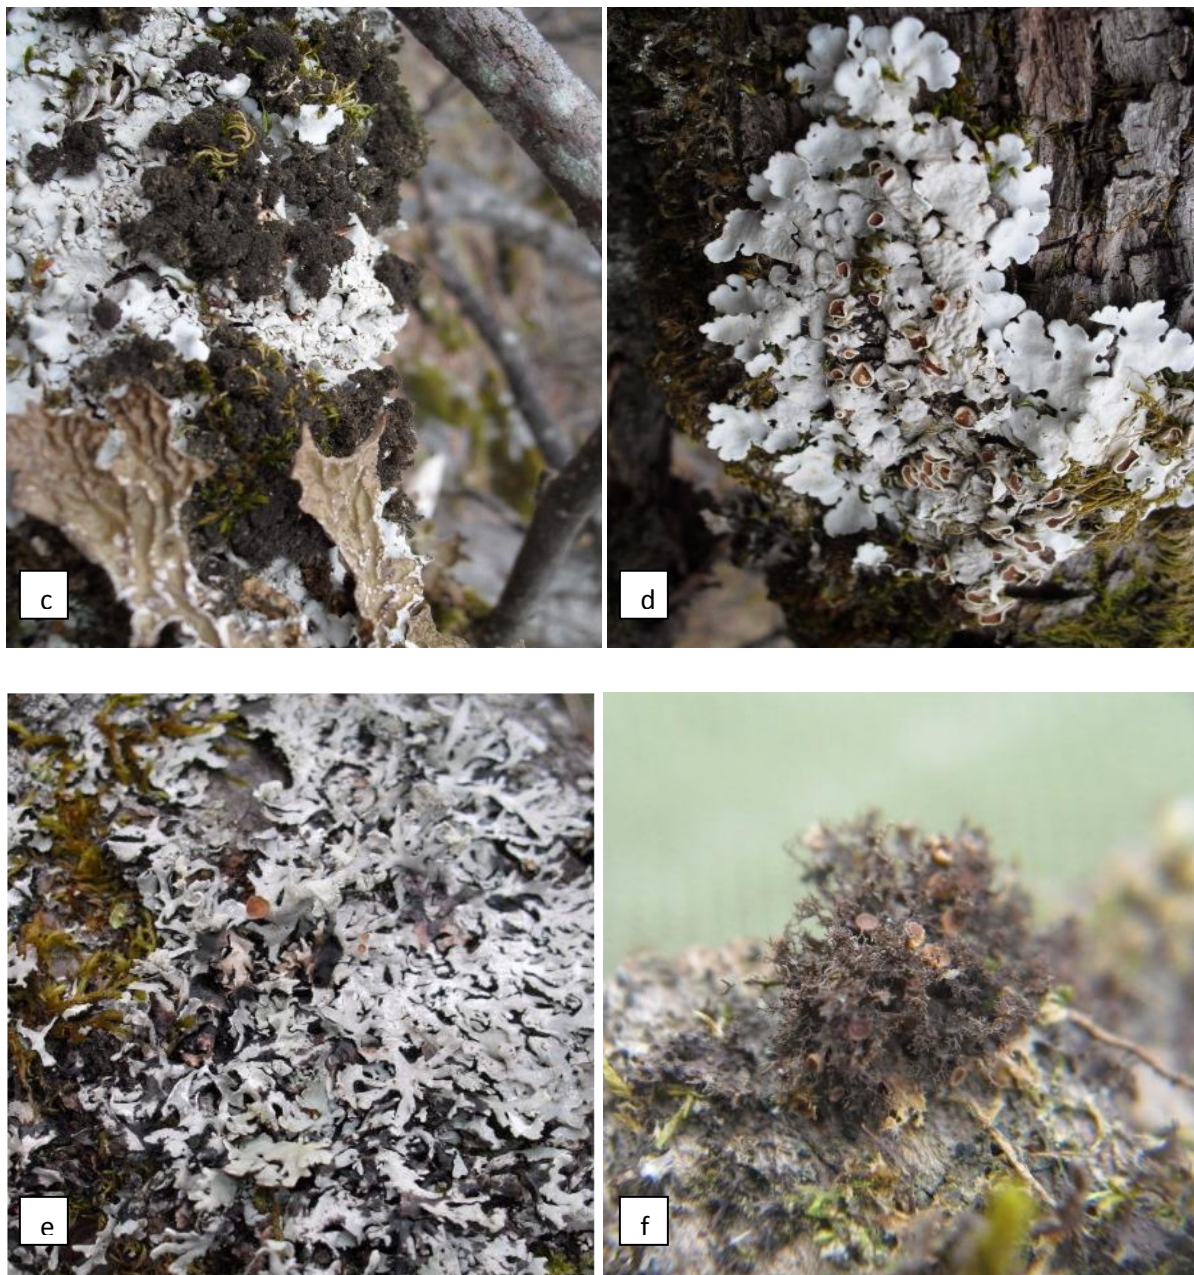
Figur 1: Nokre lavar i Flostranda naturreservat. a) Bleikdoggnål *Sclerophora nivea*, b) almelav *Gyalecta ulmi*, c) sølvnever *Lobaria amplissima* med cefalodier og lungenever *L. pulmonaria* med beitespor etter snegler, d) sølvnever med apotesier, e) vanleg kvistlav *Hypogymnia physodes* med apotesier, f) flishinnelav *Leptogium lichenoides* med apotesier.

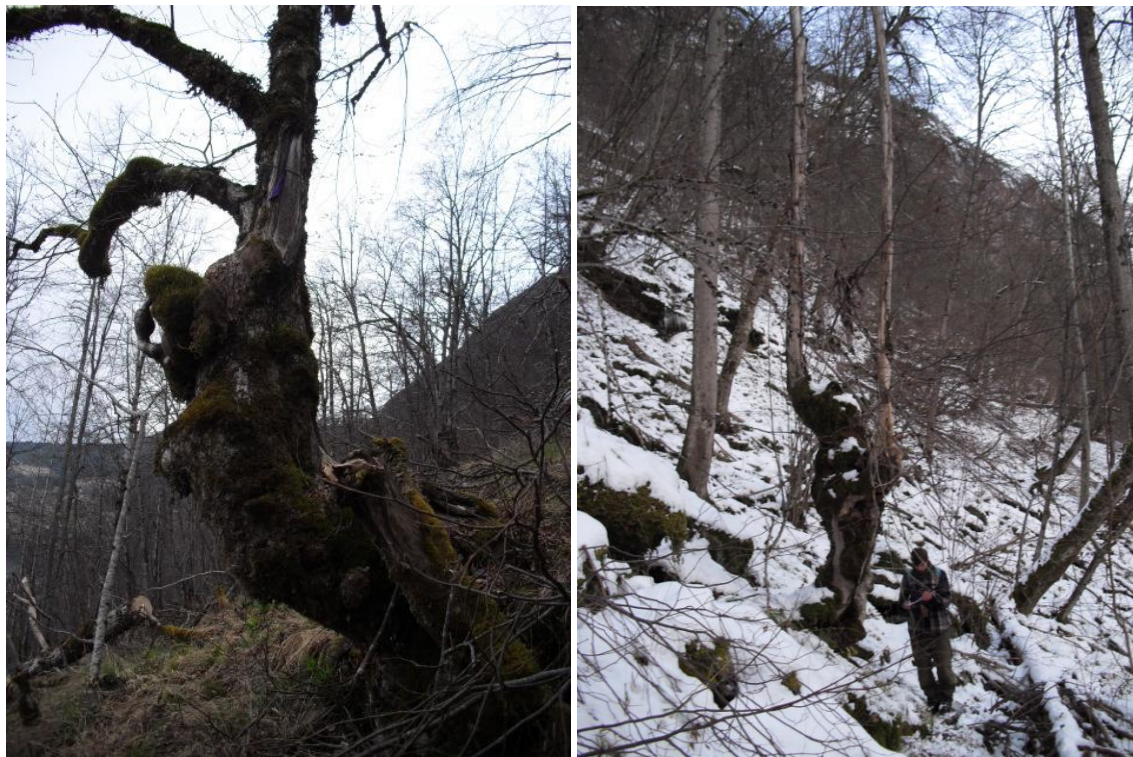
Figur 2. Almestuv nr. 12 (t.v.) med store sår i borken etter hjortegnag. Sår lukkar blir til ein viss grad lukka kvart år, men den unge borken beitast av igjen. Hjort er ein trussel mot nyetablering av alm og artane som er knytt til alm. Unge høgvaksne lindetre har skygga ut nokre gamle almestubar. Almestuv nr. 25 (t.h.) har truleg daua p.g.a. lysmangel. Båe almane har gode førekomstar av almelav *Gyalecta ulmi*.

Høg, hol alm, 175 cm i omkrins, som truleg har vore styva i fleire etasjar. Nedste del av stammen gir ly for direkte regn. Almestuvven har to større sår i borken etter hjortegneg. Dei to hovudstammene vart kapp i 4 m høgde over dei to øvste sidegreinene desember 2009. Sidegreinene er dekkja av eit tjukt lag av mosar og lav.

Dei to nedste sidegreinane kappast likeins to år etter (vinteren 2013/14), 1,5 m ut frå stammen. For å verne alma frå beitande hjort kan borksåra kan dekkjast over med oppbundne greinar.

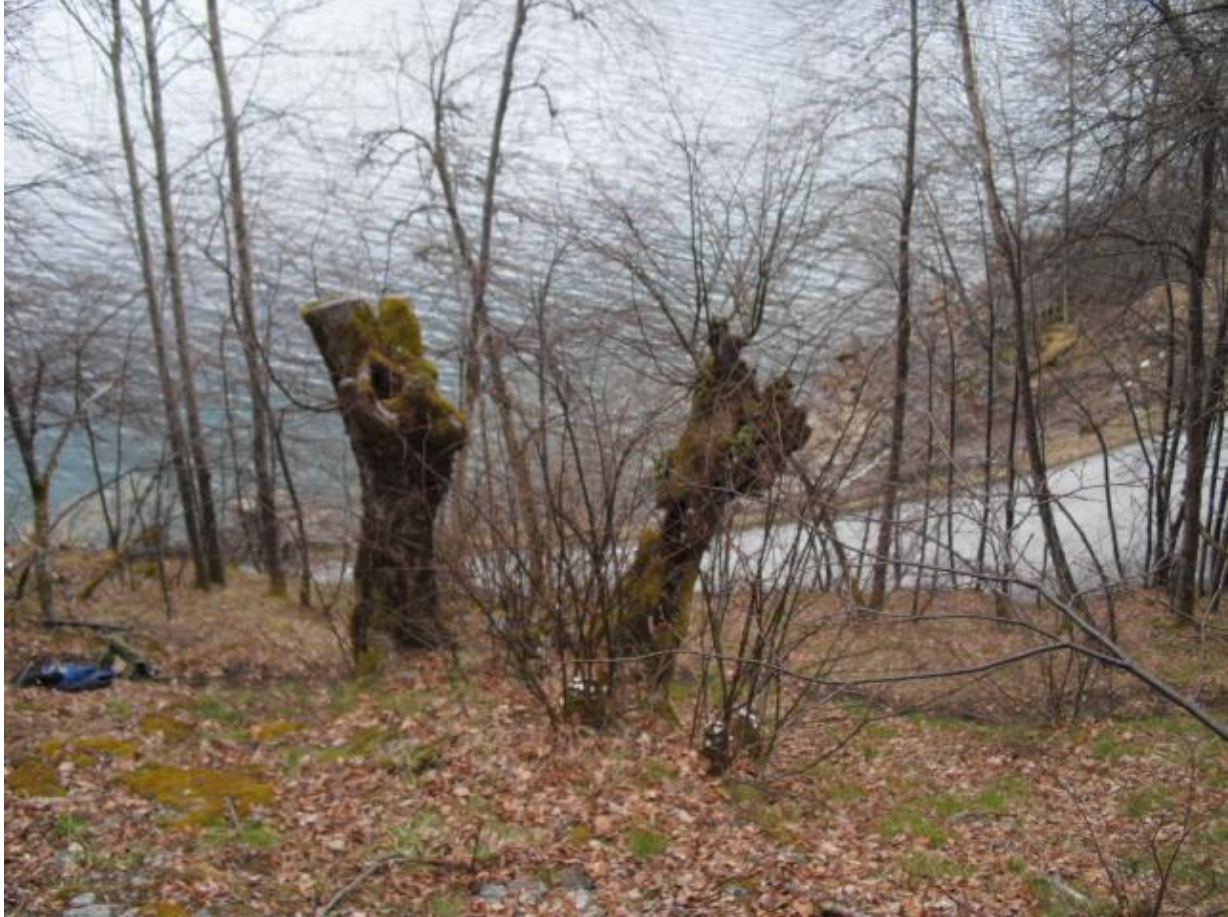
Overlevinga etter restaurering var varierende. Fem-seks år etter restaurering (vinteren 2009/10 hadde alle stuvane fått nye toppskot, men nokre av dei (36 Ø, 38 og rotskotet frå 39) hadde berre nokre få nye skot, og toppen av stammene var inntørka (Fig 3). Dei fleste toppskota vart nok kappalt for lågt. Stuvane hadde fått mykje sideskot som skuggar for lavane på stammen. Kring stuvane 36 Ø og V (Fig. 3) var det kome opp høge rotskot som konkurrerer med styvingstrea om lys, vatn og næring. Dette kan ha vore ein grunn til at stuvane var svekka etter tiltaket. Det lyt ryddast kring styvingstrea, og sideskot lyt kappast årleg for at trea og lavane skal overleve restaureringa.

Figur 3. To lindestuvar (nr 36 Ø og V) som vart restaurert i 2004 (bilde frå 2009). Sjølv om det vart rydda godt kring stuvane har få nye skot komme fram på dei 5 åra. I staden har det komme ein del stubbeskot frå det same rotsystemet. Toppskota burde ha vore kapp høgare opp for å auke sjansen for nye skot.
