# OPPFØLGING AV SLÅTTEMARKER MED SKJØTSELSPLAN I OPPDAL KOMMUNE 2014

**Økolog Vatne Notat 2-2014**

**Tittel:** Oppfølging av slåttemarker med skjøtselsplaner i oppdal sommeren 2014

**Dato:** 02.12.2014

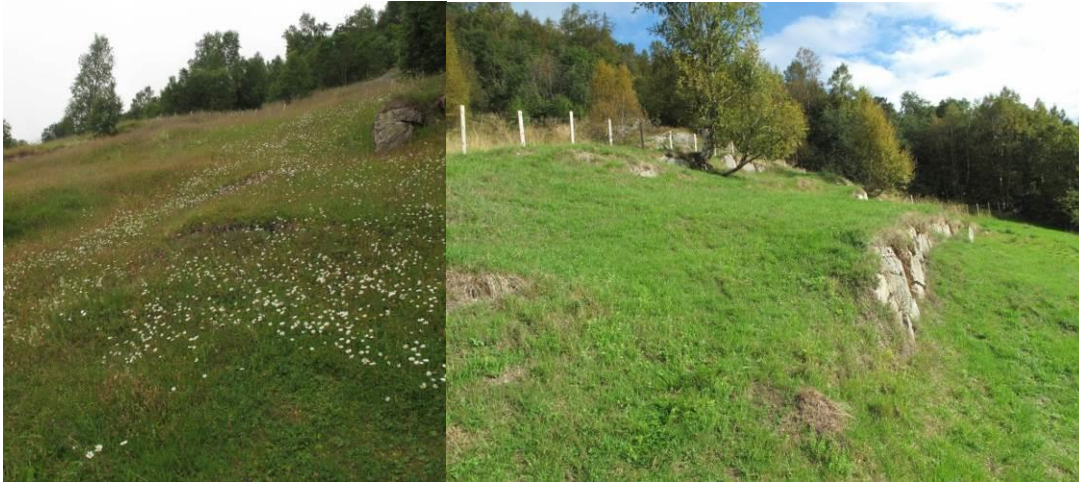
Liabøslettet. Til venstre: Øvre del av lokaliteten før slått. Dette er en vakker, lavvokst tørreng med jevn fordeling av typiske slåttemarksarter. Til høyre: Øvre del av lokaliteten etter slått. Her er gjerdet flytta noen meter oppover, og området kan betegnes som restaureringsareal.

Tilgrensende slåttemark rundt huset (se bilder) bør inkludert i lokaliteten, og noe areal (der gjerdet er flytta) kan vurderes som restaureringsareal. Verdivurdering og avgrensning virker ellers grei, men nedre del av lokaliteten virker å ha litt for nitrofil vegetasjon for å kunne nå opp til A-verdi.

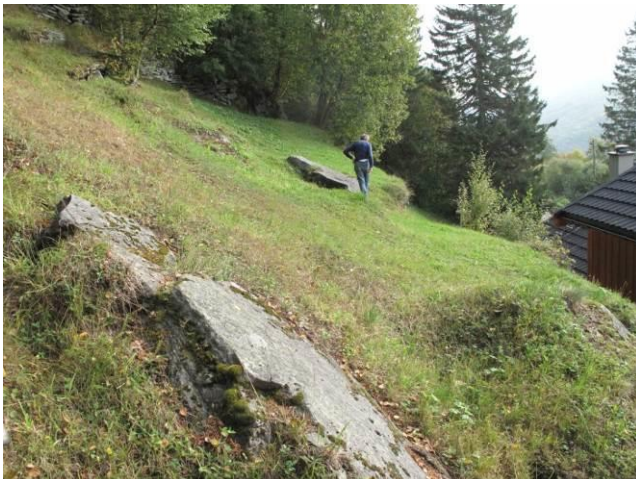
Imponerende presisjonsarbeid med ljà ovenfor og øst for huset på Liabøslettet hos Trygve og Marie Kalvik. Dette arealet kan godt inkluderes i lokaliteten.

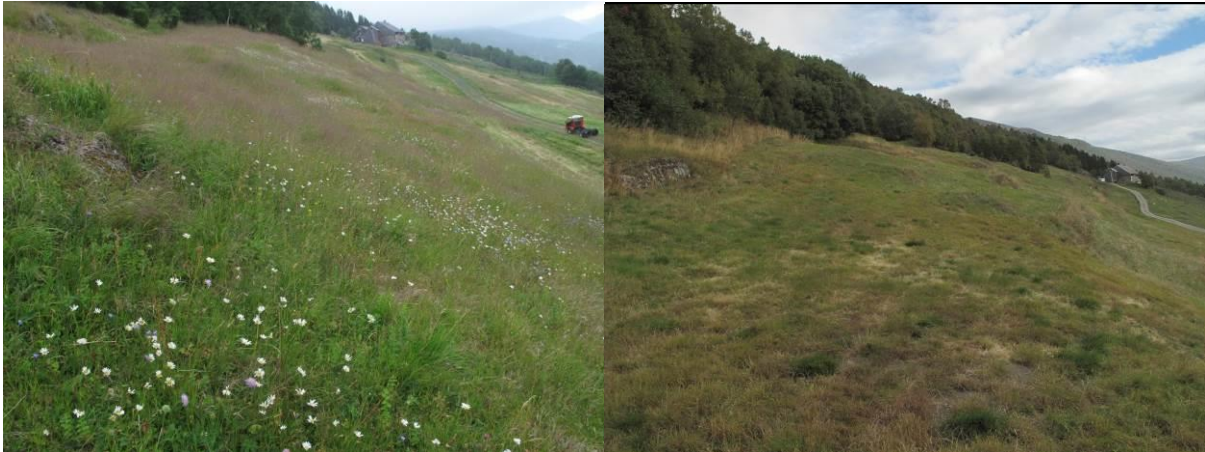
Skjøtselsplanen for Minnurda er godt fulgt opp, men for Trøabakken var det noe manglende slått i øvre kantsoner. Det er positivt at engene etterbeites, og tilstanden til engfloraen virker forøvrig god.

Trøabakkene, oversikt mot øst, før (t.v.) og etter slått. Stedvis mangler slått i øverst i kanten, og noe mer rydding av løvskogen som henger utover enga hadde vært gunstig.

Det anbefales at øvre kantsoner på Trøabakkene blir slått årlig (som nevnt i skjøtselsplan), da vegetasjonen her er ganske høyvokst og bærer preg av gjengroing. Det er også gunstig med rydding av mer kratt.

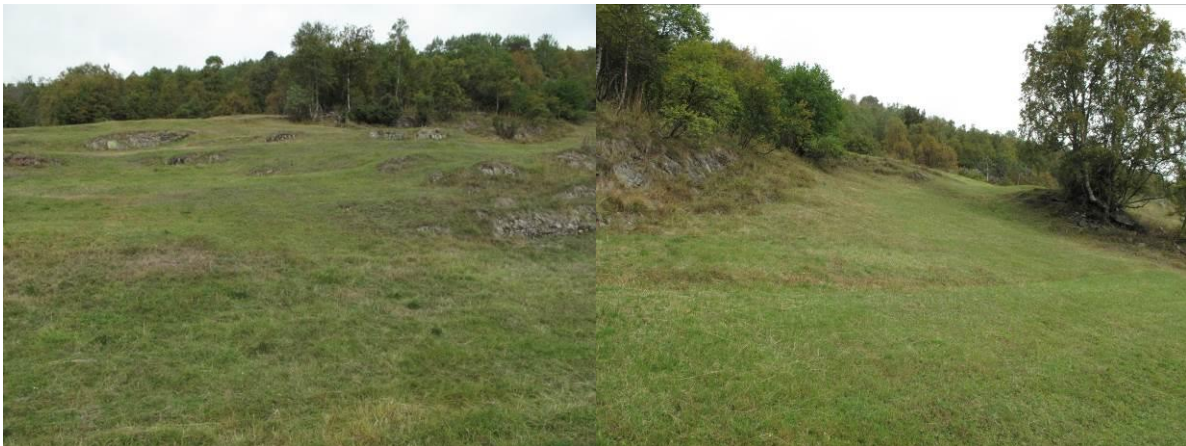
Trøabakkene etter slått (midtre partier). Erik og familien har gjort et reallt arbeid med slått. De fleste grunnlendte (og kanskje mest artsrike) partiene er fint slått, men noe ljaslått mangler stedvis. De bør helst slås og rakes minst annethvert år for å hindre at gammalt gras hoper seg opp. Nedre halvdel av enga (t.v., nedenfor lokaliteten) slås med traktor.

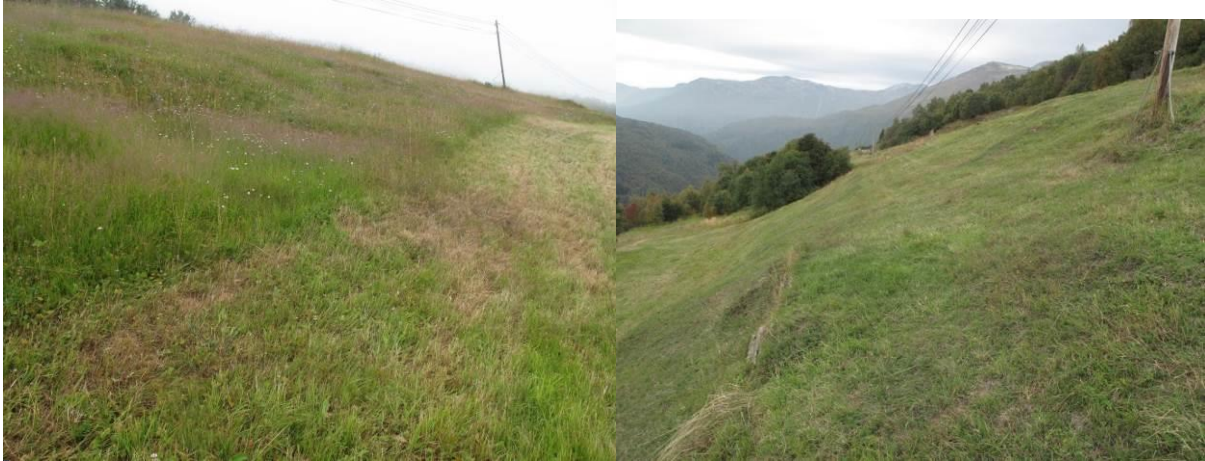
Minnurda: T. v.: Før slått (noe av nedre del slått med forhøster). T.h.: Etter slått

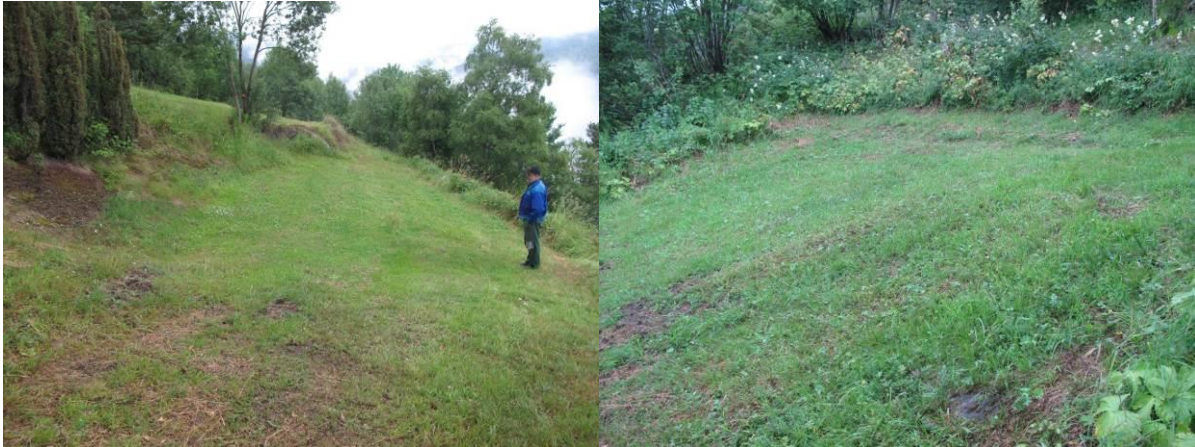
Skjøtselsplanene for de to slåttemarkene er bare delvis fulgt opp, på grunn av manglende slått av kanter og tidlig slått. Graset blir ikke tørka til høy, men vending og fortørking har noe av den samme effekten. Slåttearbeidet var forøvrig upåklagelig. Etterbeiting med lett kurase (sida trønderfe) er positivt.

Små-åkran etter slått i juli: De små engflekke var slått både med traktor og tohjulsslåmaskin. Noen av kantsonene har et nitrofilt preg (bringebær, tyrihjem, hundegras). Stedvis mangler kantslått.

På bare en befaring var det ikke mulig å vurdere om etterbeiting er tilstrekkelig for å holde kantsonene rundt Små-åkran og Ner Resta i hevd over tid, men årlig slått av nitrofil kantvegetasjon er trulig nødvendig for å hindre gjengroing. Det er også en fordel at løvkraut år om anna blir rydda/tynna. Både det noe tidlige slåttetidspunktet i 2014 og at graset ikke blir tørka som beskrevet i skjøtselsplanen er etter min mening uproblematisk i forhold til målene i skjøtselsplanen, da engplantene var i sein blomstring/tidlig frøsetting. Små-åkran er svært variert både med tanke på naturtyper, topografi, hevdform og tilstand. Strengt tatt er det dels slåttemark, dels bergknauser/grunnlendt mark som blir beita. Jeg er usikker på om lokalitetene har fått riktig verddivurdering og avgrensning, men det var vanskelig å vurdere etter slått.

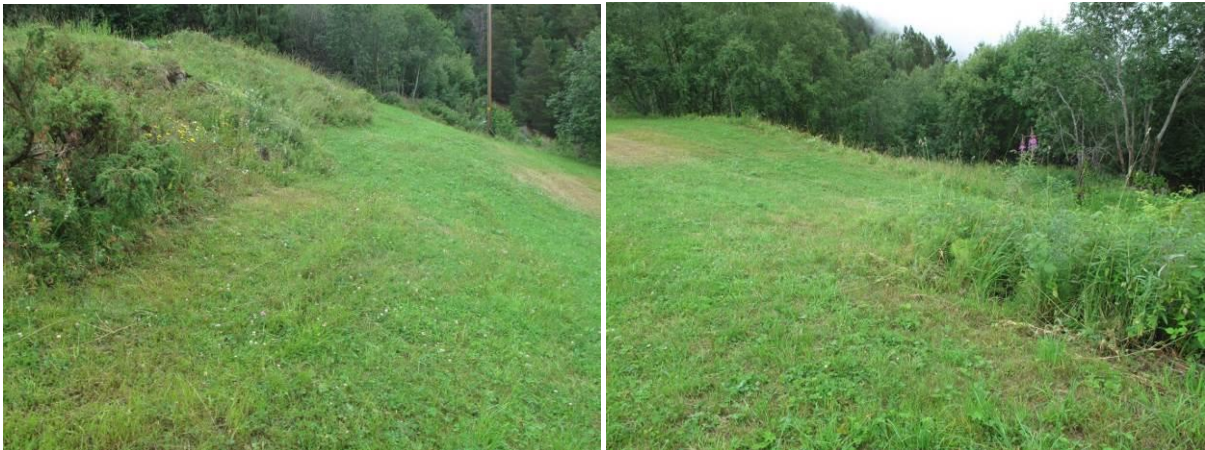
Ner Resta etter slått i juli. Noe av kantsonene (knauser) er nylig rydda for løvkratt, men blir ikke slått.

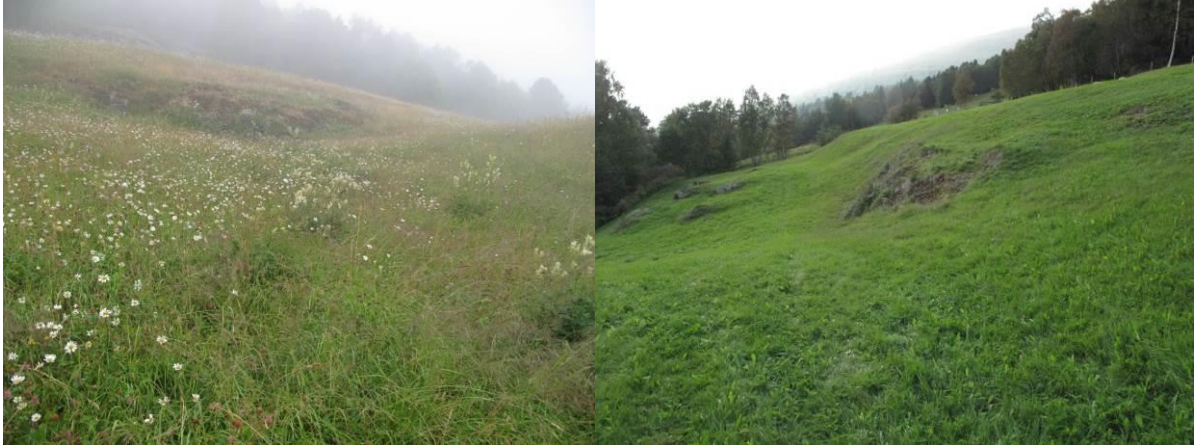
B Trøene. Før (t.v.) og etter slått. Dette er den største av de åtte slåttemarkene på Kletthammer. Slåttemarka er i god hevd. I øvre del av enga er en del løvskog nylig tatt vekk. Rankfrøstjerne blei funnet ved en fjellknaus litt øst i lokaliteten.

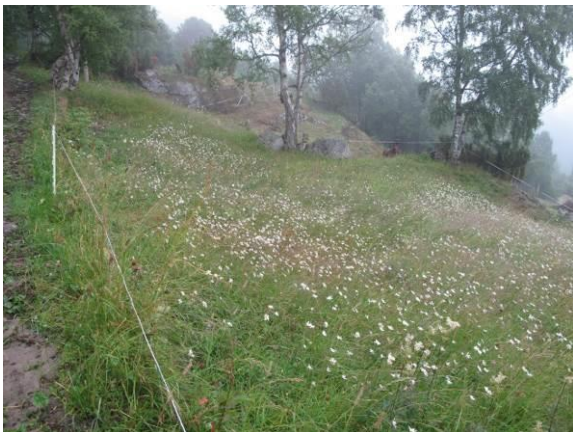
C. Imangsetervegen vest før slått. Lokaliteten var også fint slått ved befaring i september (men bildet har blitt borte). Mellom denne og Imangsetervegen øst er et artsrikt hestebeite.

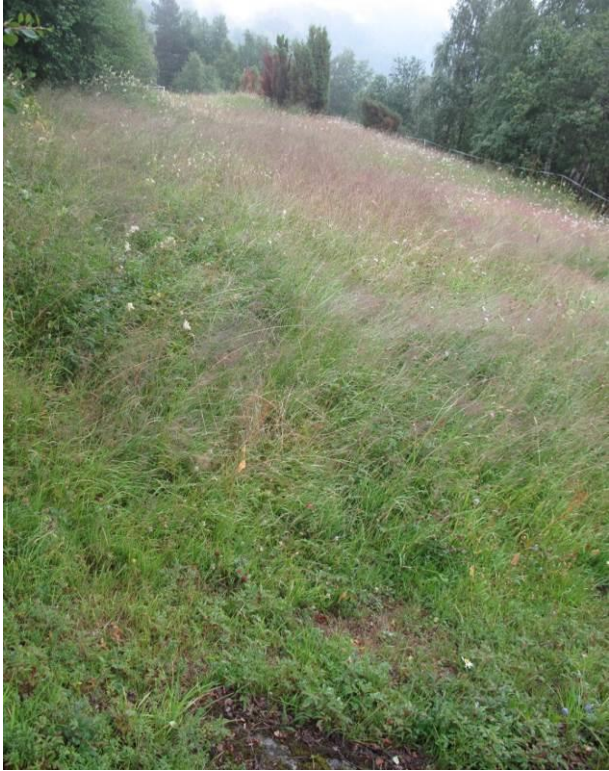
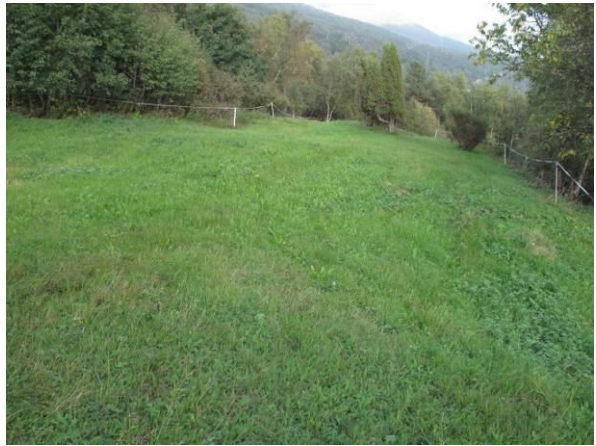
D Imangsetervegen øst. Før (t.v.) og etter slått. Her var det en ganske grei forekomst av rankfrøstjerne. Kantsonen er som en ser velholdt pga. slått og tilgrensende beite.

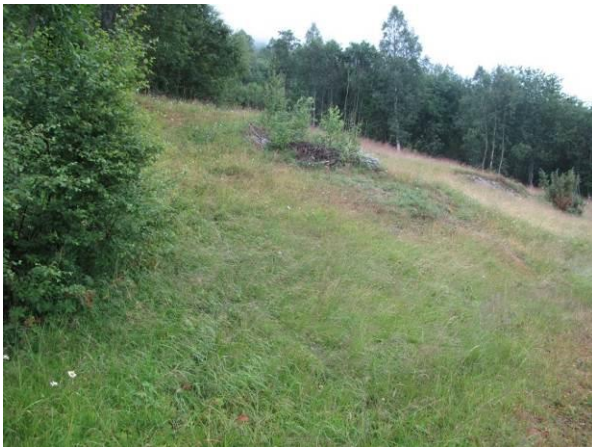
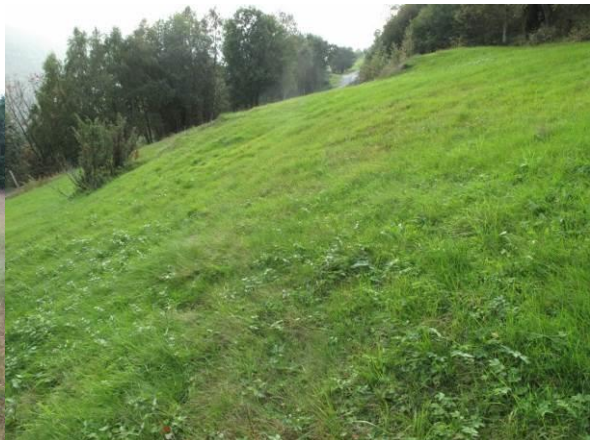
E Østergjerdet. Før (t.v.) og etter slått. Kantsonene i øst var åpna opp (vises ikke på bildet), men det hadde vært en fordel å rydde litt mer av invaderende kratt andre steder også (bilde t.v.).

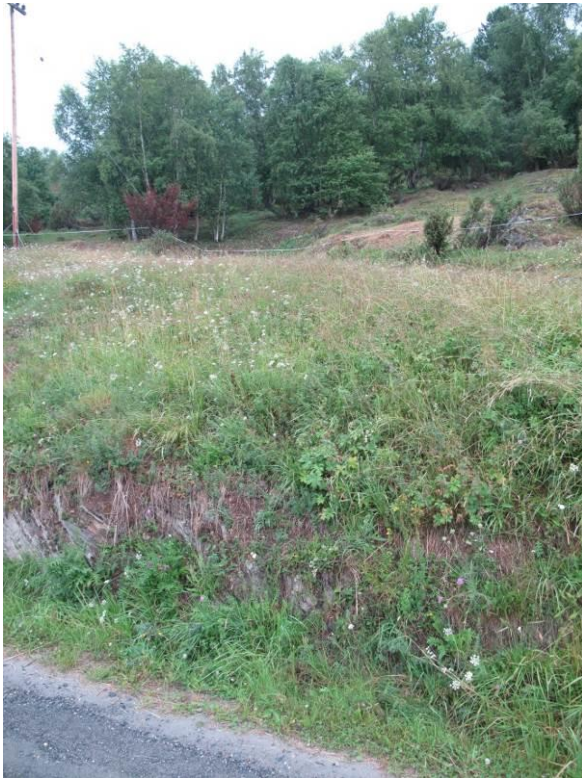
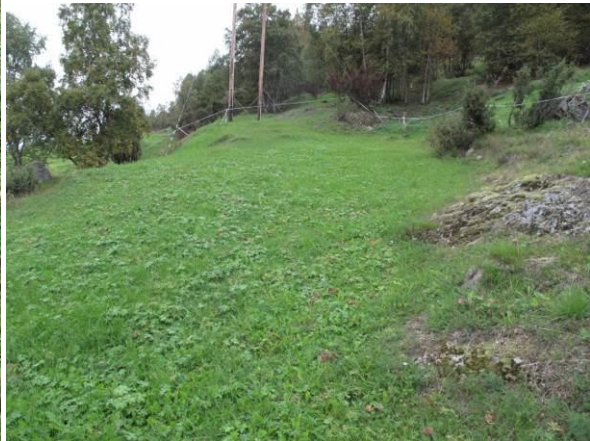
F Lu-sten øvre. Før (t.v.) og etter slått. Her blei rødlisteartene lutvokssopp og rankfrøstjerne, samt marinøkkel og fagerknoppurt funnet. Rankfrøstjerne vokste ganske rikelig både sentralt og i kantsonene av enga. Noen hester beiter i området ovenfor lokaliteten. Kantsonen ned mot veien kan med fordel også slås (mye rankfrøstjerne). Resterende kantsoner er godt skjøtta.

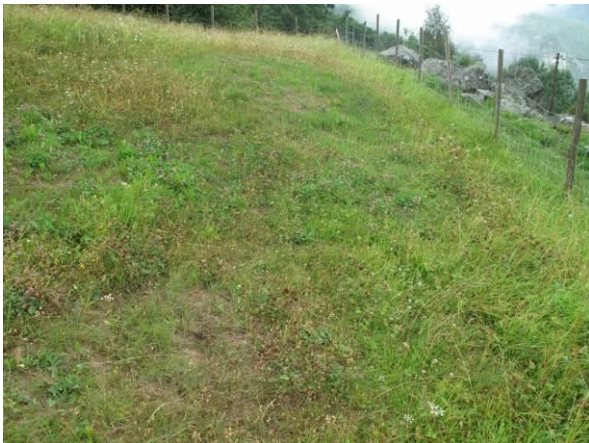
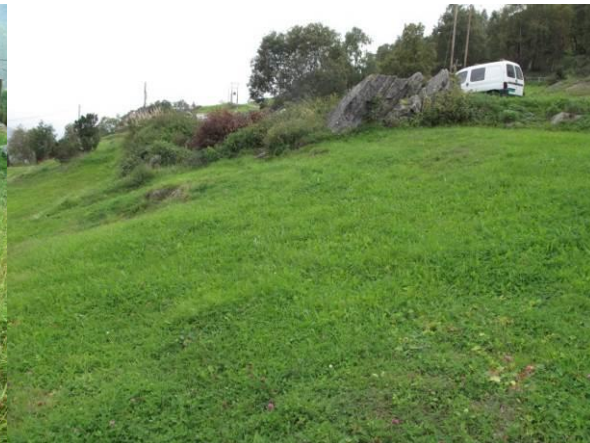
G Lu-sten nedre. Før (t.v.) og etter slått. Dette er den eneste av slåttemarkene på Kletthammer som har fått B-verdi, til tross for at den har blitt pløyd i nyere tid. Vegetasjonsstrukturen og artsinventaret tyder ikke på at dette er en spesielt verdifull slåttemark. Tilgrensende værbeite (utenfor gjerde) ser derimot mer lovende ut, spesielt med tanke på beitemarksopp.

Lu-sten nedre skiller seg ut fra de resterende slåttemarkene ved at den var pløyd rundt 1980. Vegetasjonen bar ennå preg av dette og verdien (B) er antagelig i høyeste laget. Et hestebeite som ligger mellom Imangsetervegen øst og –vest, og et værbeite nedenfor Lu-sten, så ut til å være artsrike, og kan med fordel naturtypekartlegges.

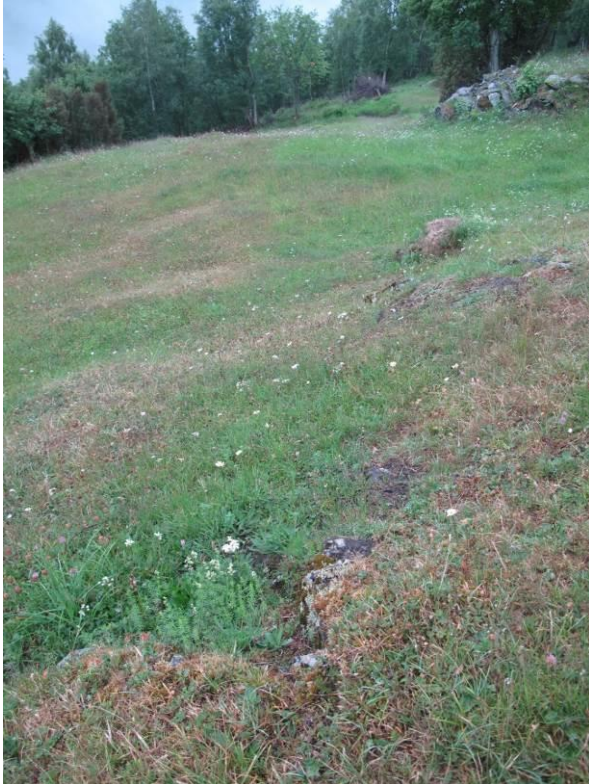
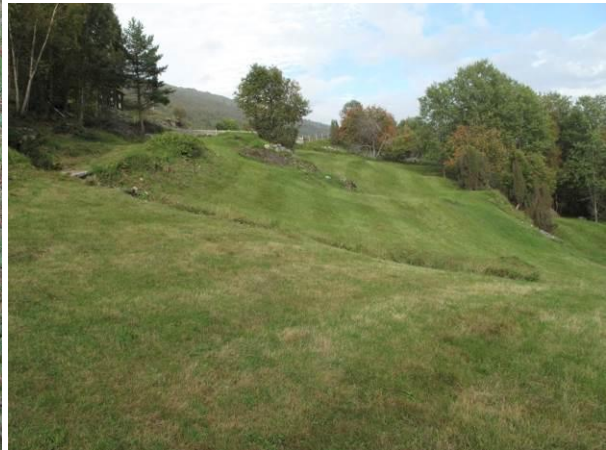
H Olderhaugen. Før slått (t.v.) var vegetasjonen var småvokst, prega av vårbeiting og den tørre sommeren. Etter slått ser en at det er tohjulsslåmaskina som er brukt på de «flate» partiene, mens de fleste knausene er fint stussa med ljà. Lokaliteten blei slått ganske seint, i månedsskiftet august/september.

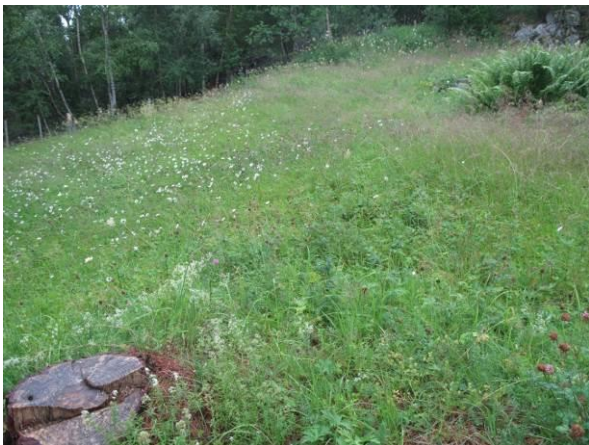
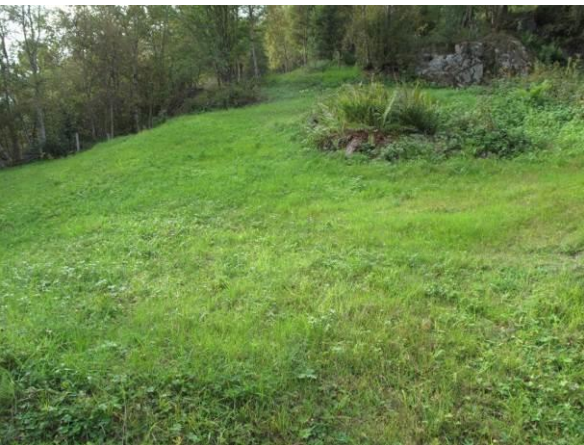
H. Før (t.v.) og etter slått. Her er det nylig fjerna noen større trær i og langs kanten av enga. Det er en fordel at det midtre partiet med bregner og mjøddurt også blir slått. Her var det ellers slått fint oppover de nyridda kantene, og det så ut til at engvegetasjon var i ferd med å etablere seg der det tidligere var kratt. Kapper en ned furustubben til bakkenivå, gjør det slått litt enklere. Flere vanlige beitemarksopp blei funnet her, og kanskje kan det dukke opp noen mer krevende arter også.

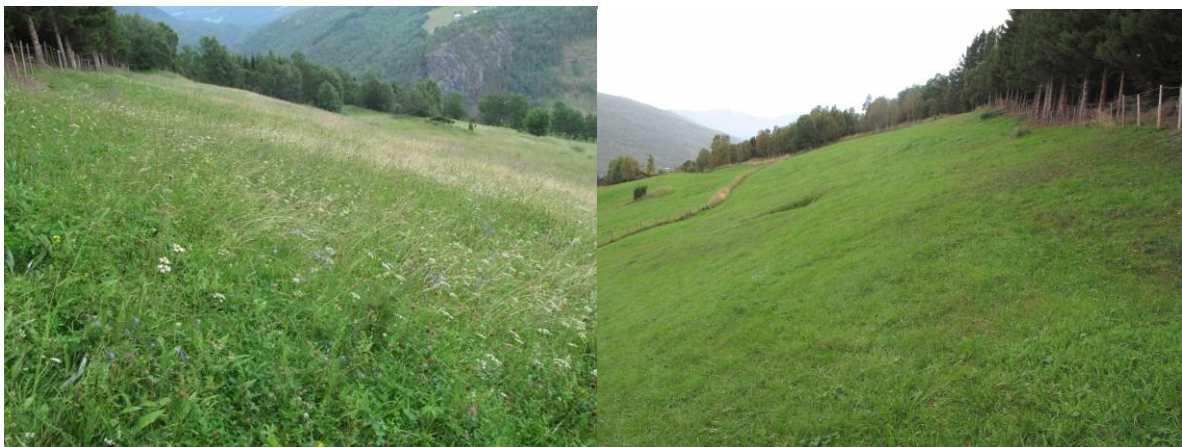
Skjøtselsplanen var altså godt fulgt opp i 2014, med unntak av manglende slått i kantsona mot øst.

Sliper øvre (Rønningen). Før (t.v.) og etter slått. Grantrærne i øverkant er kvista opp slik at de ikke lenger henger over gjerdet og enga.

Neste sommer bør kantsona i øst slås, og det vil antagelig være behov for å rake ekstra godt og fjerne gammalt gras. Det blei observert store arealer med artsrik eng på vei opp til Sliper Øvre, men i varierende tilstand (svakt beitetrykk). Spesielt grunnlendte partier er nok like artsrike som mange av engflekken på Kleivgardane, og ikke minst er det slike flekker som kan være mest interessant med tanke på beitemarksopp, siden de trulig ikke har vært pløyd. Rankfrøstjerne (NT) og brudespore har flere gode forekomster her (Per følger årlig med på orkideene). Det hadde vært veldig positivt om om skjøtselen av slike enger hadde blitt forbedra, og at disse blir kartlagt grundigere.

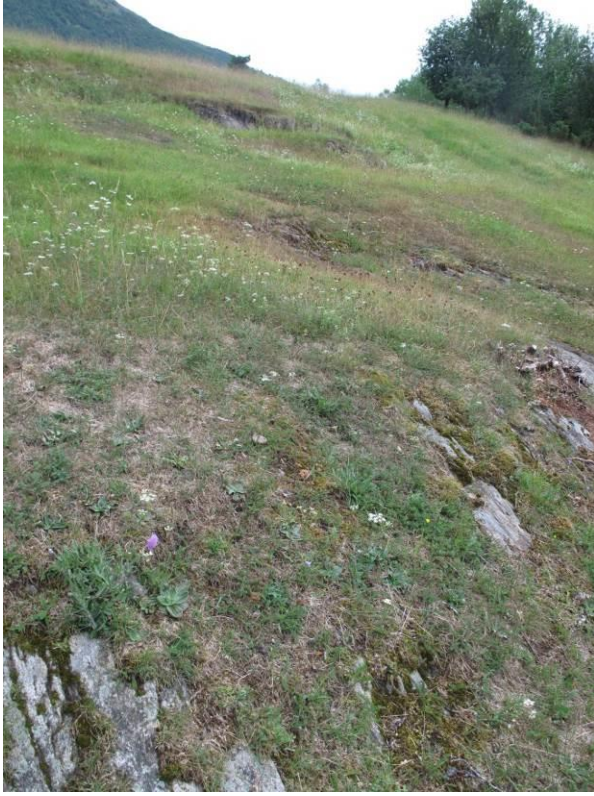
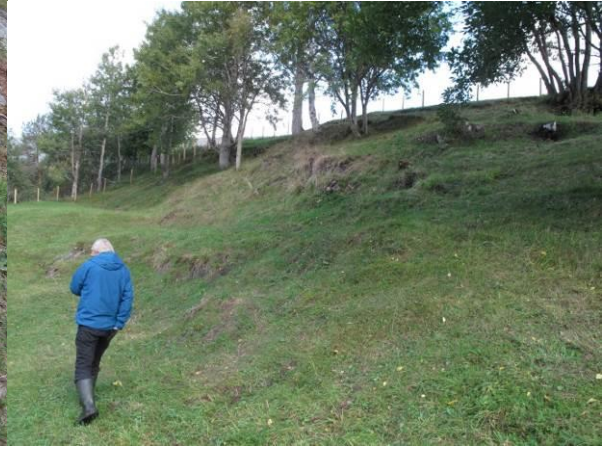
Nedre Sliper før (t.v.) og etter slått. I juli var enga prega av den tørre sommeren, og en del av enga var ganske brunsvidd. Alf Breen (t.h.) har gjort et fint arbeid med tynning av skog, og kantslått (se også neste bilder) er vakkert utført. Det nye gjerdet sees i bakgrunnen.

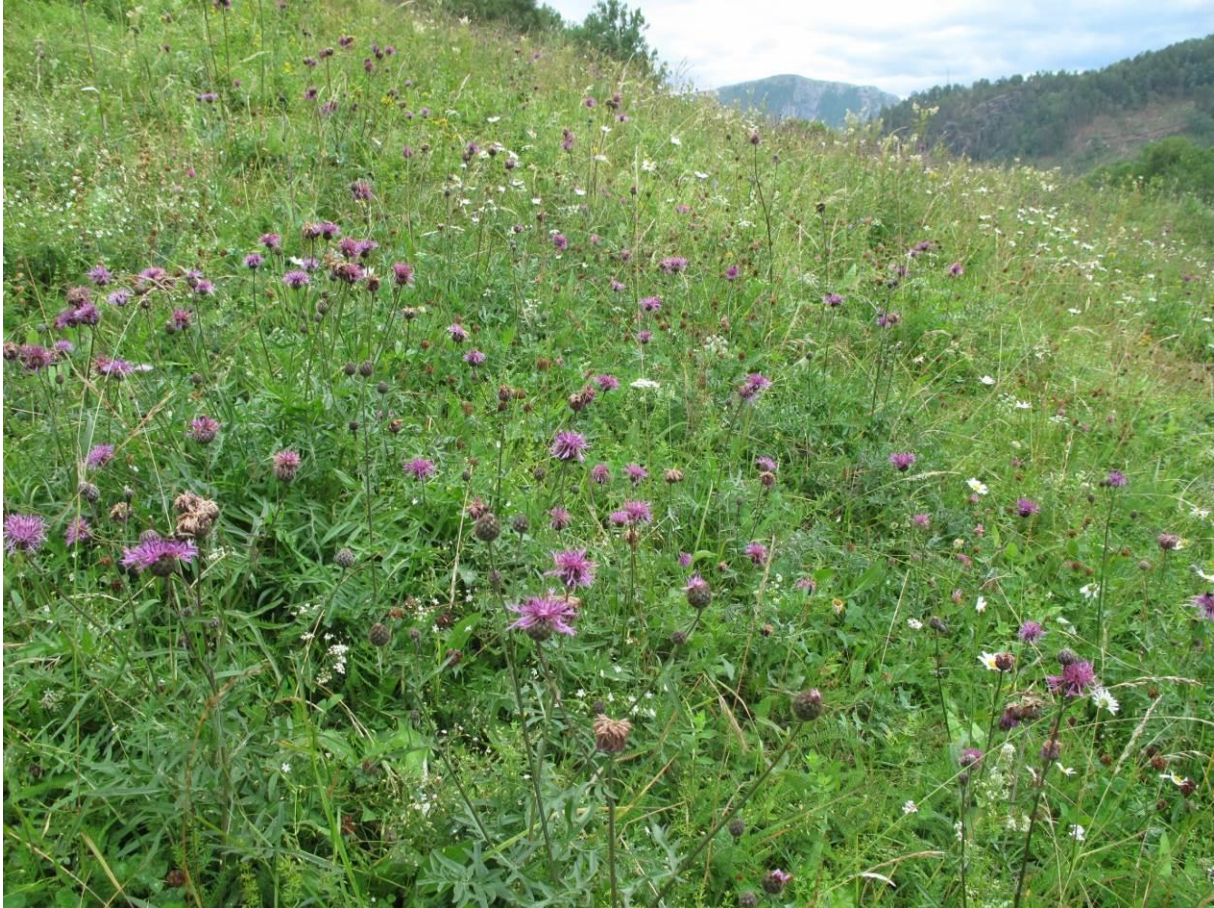
En bakke i midtre del av den gamle lokaliteten Lønset:Sliper:Brattlia med bl.a. mye fagerknoppurt og smalfrøstjerne (antagelig godt over 1000 planter). Området bør kartlegges som slåttemark!

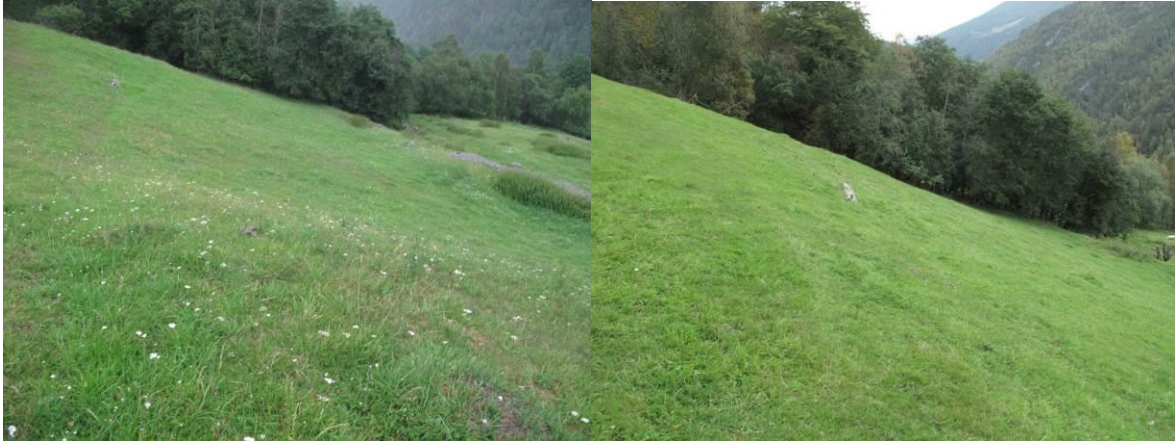
Skjøtselsplanen er middels godt fulgt opp. Det mangler noe fjerning av høy og kantslått. Etterbeite med sau er positivt.

Slåttemarkslokaliteten på Imangen før (t.v.) og etter slått.

Alt høyet må rakes opp, og det bør slås helt ut i kantene. Lokaliteten er nylig skilt ut fra en større naturbeitemarkslokalitet (Klevgardane:Emangen BN00026945) og omdefinert til slåttemark (Oldervik og Folden 2012g), men både vegetasjonsstrukturen og nyere brukshistorie tilsier at dette er naturbeitemark. Jeg tok en rask befaring i beitemarka på Imangen og fant flere artsrike engpartier utenfor naturbeitemark-lokaliteten (bl.a. funn av antatt melrødspore og en rekke andre beitemarksopp), noe som tilsier at området med fordel kan avgrensnes bedre.

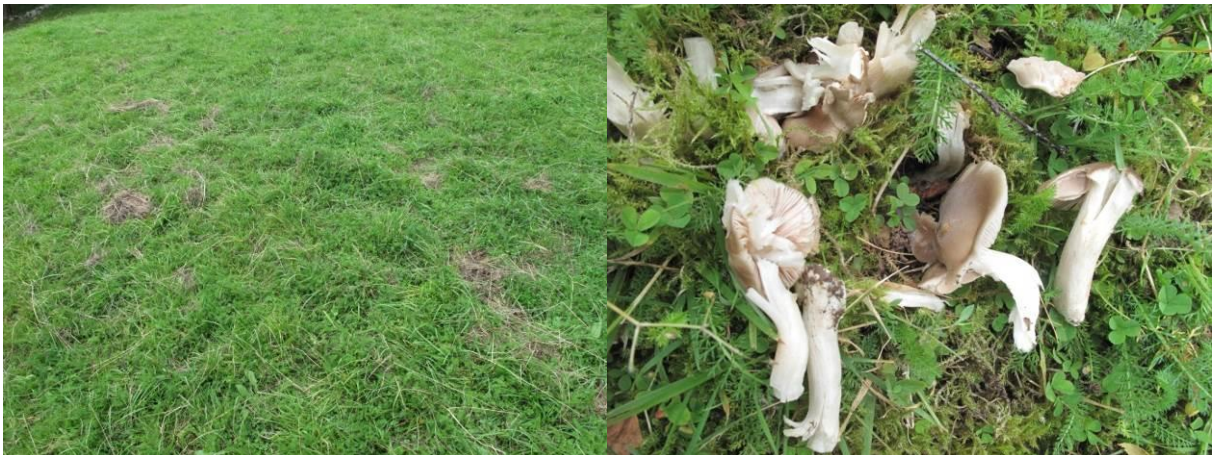
T.v.: Noe høy ligger igjen etter slått på Imangen. T.h. Antagelig melrødspore (VU) funnet både innen slåttemarklokaliteten og nedenfor husa på Imangen (dvs. utenfor naturbeitemark-lokaliteten). Den er tidligere funnet flere steder på Imangen av J.B. Jordal i 2005 ([www.Artskart.no](http://www.Artskart.no)).

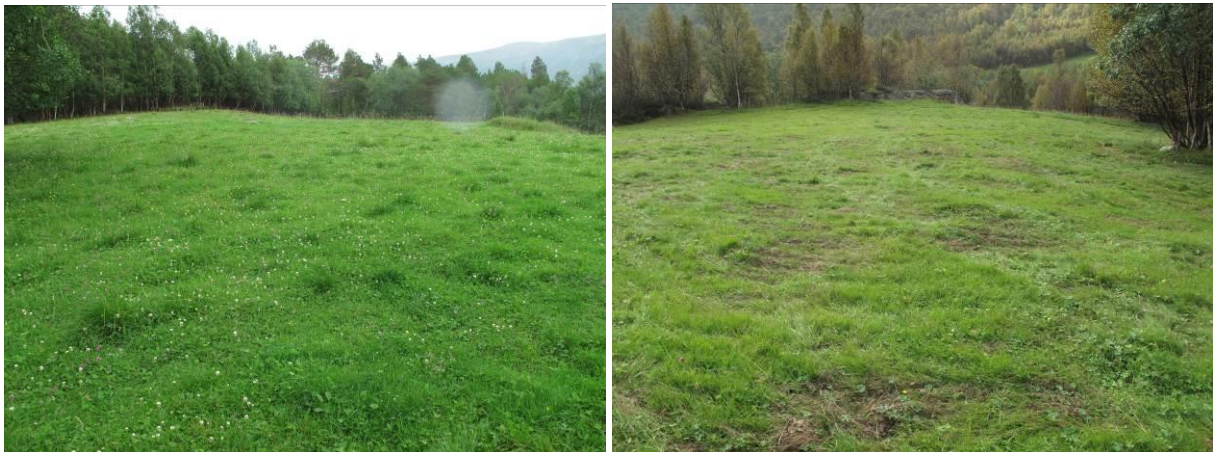
Skjøtselsplanene for de tre lokalitetene på Halsen var altså i svært liten grad fulgt opp ved befarig 12.9.2014. Nåværende skjøtsel fører til at naturverdiene reduseres raskt.

B Halsen østre del, før (t.v.) og etter slått. Enga var lavvokst og litt tuete i juli (beita på våren?). Kantene (1-2 meter) var ikke slått og graset var ennå ikke fjerna i september.

Om ikke høyet blir fjerna fra slåttemarkene vil verdiene forringes. Hevdformen ligner nå mer på beitepussing enn tradisjonell slått. Vår og høstbeiting med sau er et bedre alternativ, men det ser ikke ut til at beitetrykket de siste åra har vært tilstrekkelig for å hindre danning av sølvbunkeuener (generelt større preg av høyere næringstilgang av uviss årsak). Ved fortsatt ønske om å skjøtte engene på Halsen med slått, kan avgrensningen av lokaliteten «Halsen østre del» med fordel utvides for å inkludere bakken som vises på framsida av skjøtselsplanen.

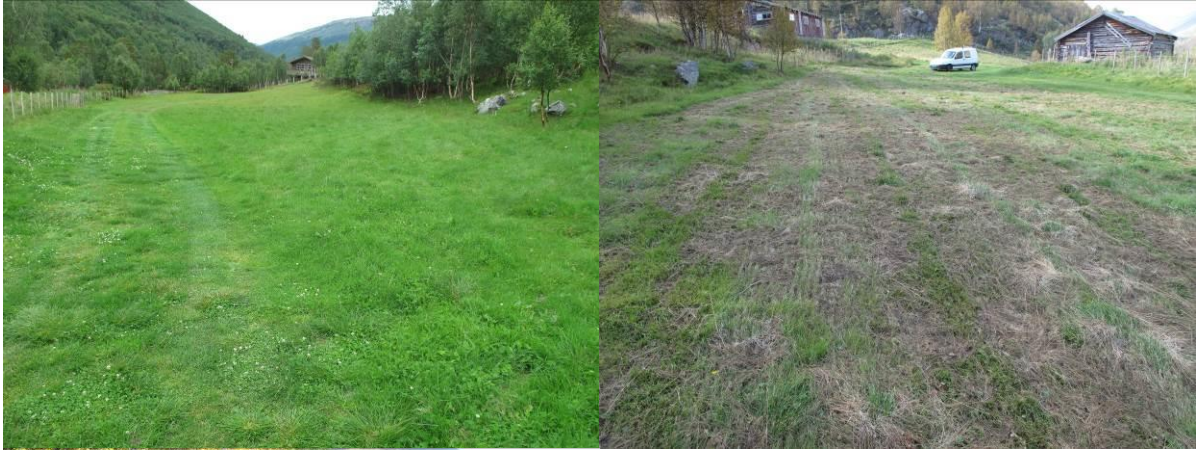
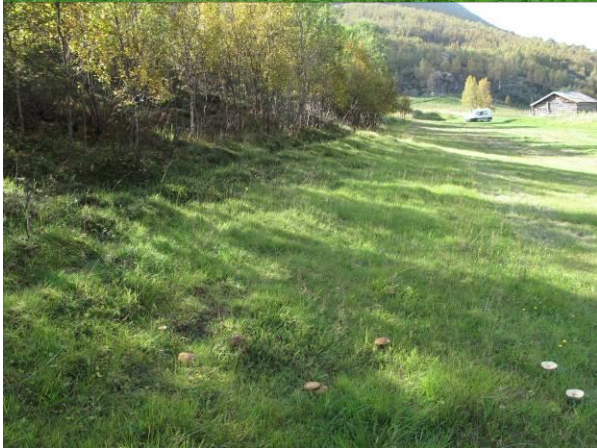
C Halsen midtre del, før (øverst t.v.) og etter slått (t.h. og nederst). Lavvokst eng i juli. Hytteeiere kjører over enga med bil. Bare på midtre deler av slåttemarka var slått og 2-4 meter stod igjen i kantene. Graset var ikke raka opp.

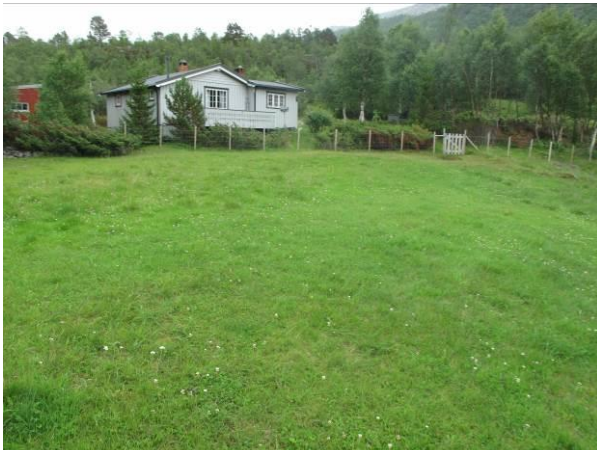
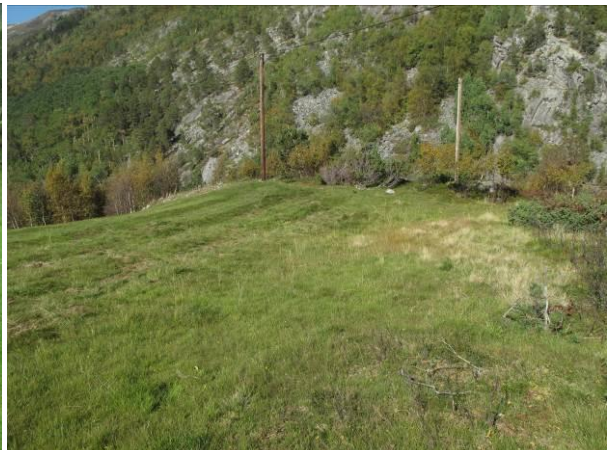
D Halsen nordre del, før (t.v.) og etter slått. Enga så ut som at den hadde blitt beita på våren. Bare omkring halvparten av lokaliteten var slått. Graset var ikke fjerna, og nordre kantsone var ikke rydda for kratt.

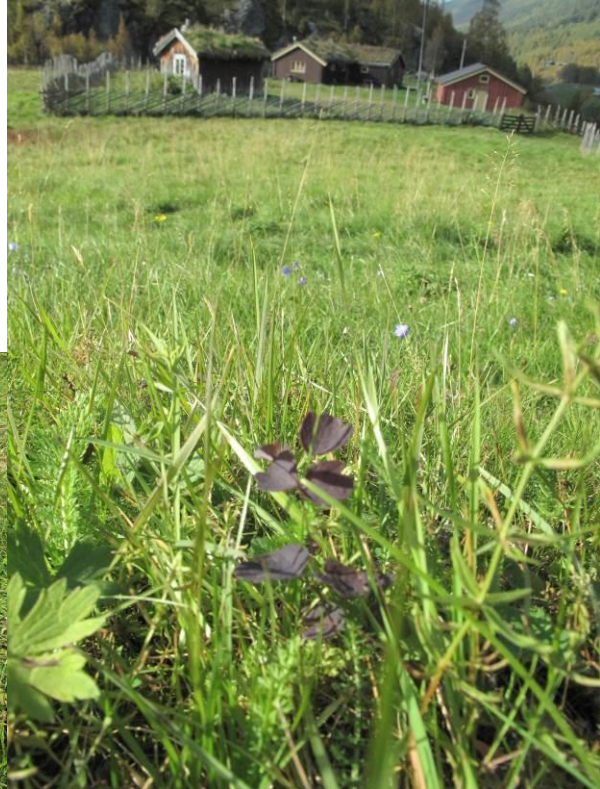
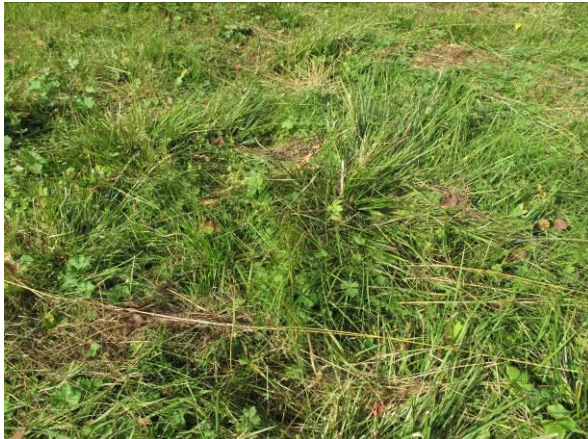
Landbruksrådgivninga). Slåttebjelken så ut til å være høyt innstilt (eller så var knivene veldig sløve), slik at sølvbunkeuene stod igjen etter slått. Bare en liten andel av høyet var raka sammen og fjerna og det resterende høyet var delvis overgrodd av gjenveksten. Kantene var sjelden slått i noen av lokalitetene (som regel 1-4 m breie kanter stod igjen). Skogkantene rundt lokalitetet B og C var rydda fram, men noe løvoppslag stod igjen i lok. C og løv-og einerkratt i lok. D var ikke rydda. Rankfrøstjerne (NT) og semsket rødspore (VU) blei sett i nordre del av Halsen øvre del (førsnevnte også utenfor lokaliteten).

Fra Halsen østre del. Slike sølvbuketuer (t.v.) tyder på at slåttebjelken har vært for høyt innstilt eller at knivene var sløve. T.h.: Rankfrøstjerne (NT) på en knaus utenfor lokaliteten.

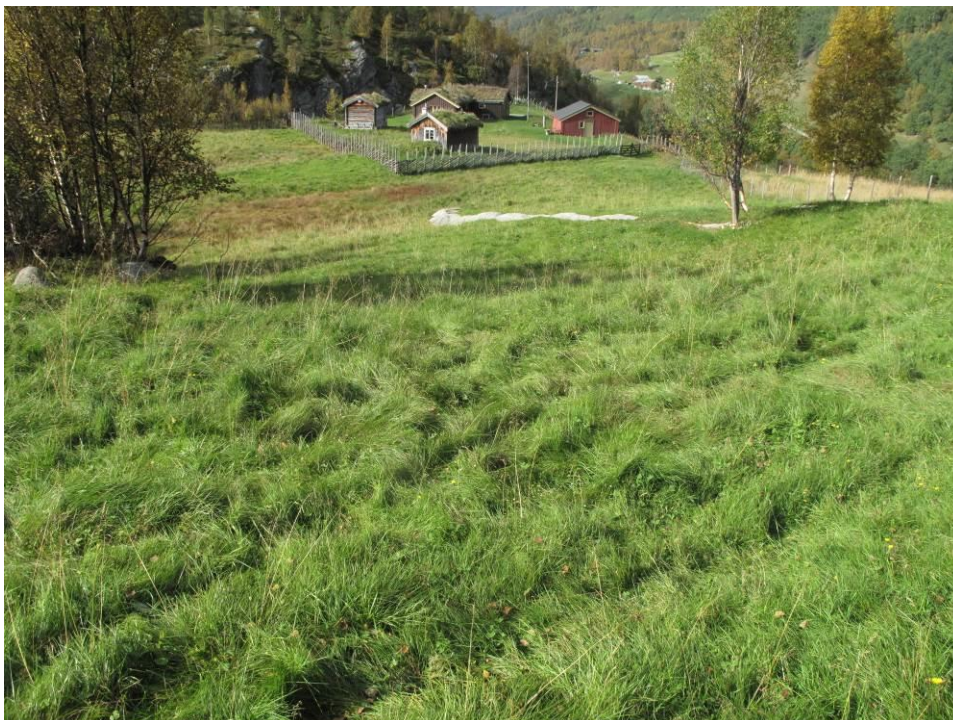
Enparti på Halsen, omtrent samme vinkel som figur 5 i skjøtselsplanen (Oldervik 2011). Her har det kanskje skjedd en feil i avgrensninga, siden denne bakken ligger rett utenfor lokaliteten «Halsen østre del». På bergknausen som stikker opp midt i bildet vokser bl.a. rankfrøstjerne (NT) blandt en fin engvegetasjon med bl.a. blåklokke, småengkall, harerug, mens det ellers er større dominans av sølvbunke. Det er tydelig at vegetasjonen har endra seg i negativ retning siden 2006.

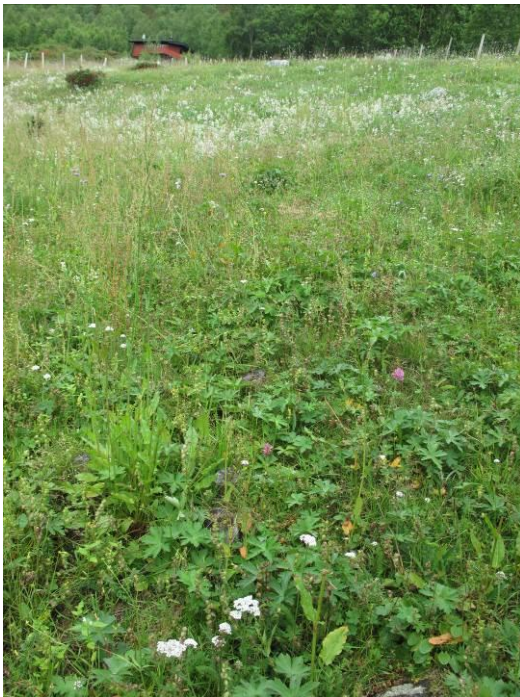
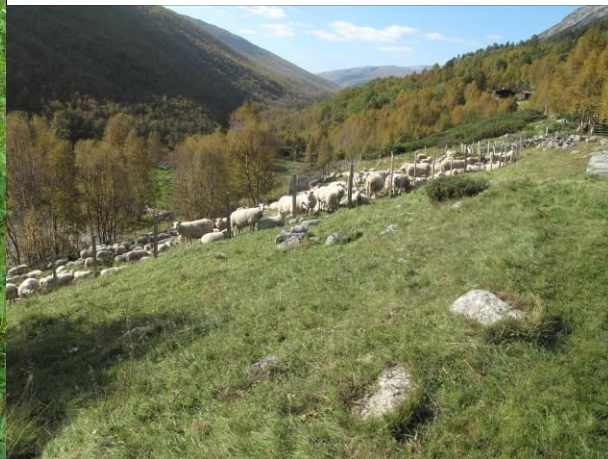
Sankegjerdet (t.v.) i juli. Vegetasjonen var kanskje litt gjødselprega i nedre del, mens øvre del var svært artsrik og i tilsynelatende god tilstand. Sankegjerdet var i bruk ved befaringa i september (t.h.) og blei derfor ikke undersøkt. I øverkant av gjerdet vises såvidt området som er merka med gul avgrensning i skjøttsplanen.

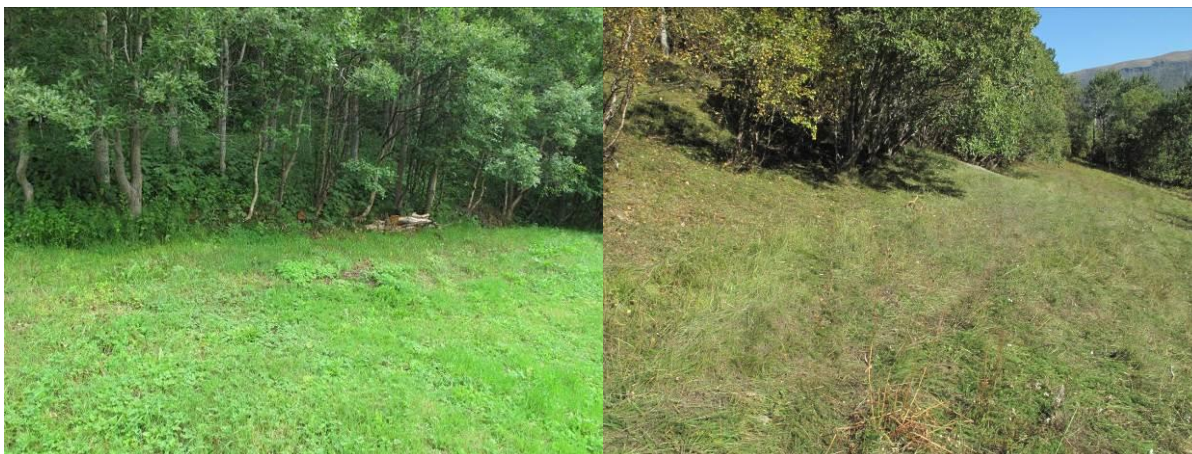
«Nordvestre del» fremstår som godt skjøtta, selv om slåttetidspunktet i 2014 var litt tidlig og «blått areal» bare brukes som samlegjerde. Skjøtselsplanen for «Øvre deler» var derimot ganske svakt fulgt opp, bare en liten del av denne var slått og det mangla fjerning av høy og rydding av kantsone. Beiting etter slått er positivt.

Bare en liten del av slåttemarka «Øvre del» blei slått i 2014 (t.v.), men kantsonen var delvis rydda fram. I øverkant av resten av slåttemarka (t.h.) var det slått en smal stripe (høyet lå igjen), og resten blei bare beita på seinsommeren. Mesteparten av vegetasjonen hadde blitt tråkka ned.

Kun beiting på seinsommeren i «Øvre deler» ser ut til å være en ugunstig skjøtselsform, da det meste av vegetasjonen blir tråkka ned. Høyet må fjernes, hvis ikke vil slåttemarkene forringes. Skogen kan med fordel ryddes lenger opp enn avgrensningen av lokaliteten (se omtale i skjøtselsplan). Tidlig slått har trolig lite å si år om anna, men slått bør som regel utføres tidligst i midten av juli. (Et forslag kan kanskje være å gjøre slått til del av festivalen, og helst litt seinere på sommeren?). På Åmotsdalen gård finnes flere artsrike engflekker innimellom mer triviell eng som ikke er avgrensa som naturtypelokaliteter, og det er svært positivt at en del av dette blir slått. Slått og fjerning av høy i «Øvre deler» kan være vanskelig å utføre om ikke det større enga nedenfor slås samtidig (eller blir beita først). Kontinuerlig beiting og tråkkslitasje i samlegarden kan være en grei hevdform, men tilstanden virka tilsynelatende god. Det var likevel vanskelig å vurdere dette etter èn befarig (sanking foregikk ved andre befarig). Samlegjerdet bør imidlertid følges opp uavhengig om det blir beita eller slått. Av praktiske og forvaltningsmessige årsaker vil det være gunstig om slåttemarkene på Åmotsdalen gård får en mer helhetlig skjøtselsplan, og at det f.eks. gis tilskudd til slått av annet areal som grenser til naturtypelokalitetene og artsrike engflekker.

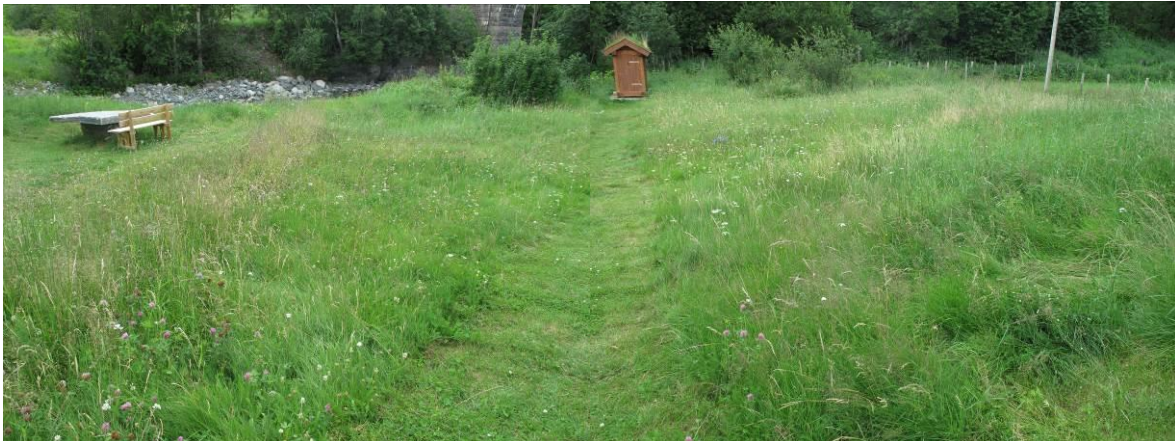
Plassastuggu (Bruvollen) før hovedslåtten. Stien som er slått til utedoen ligger omtrent på skillet mellom det som er slåttemarkslokaliteten (t.v.) og utenfor (t.h.). Det er også slått litt rundt steinbordet (graset bare delvis samla opp).

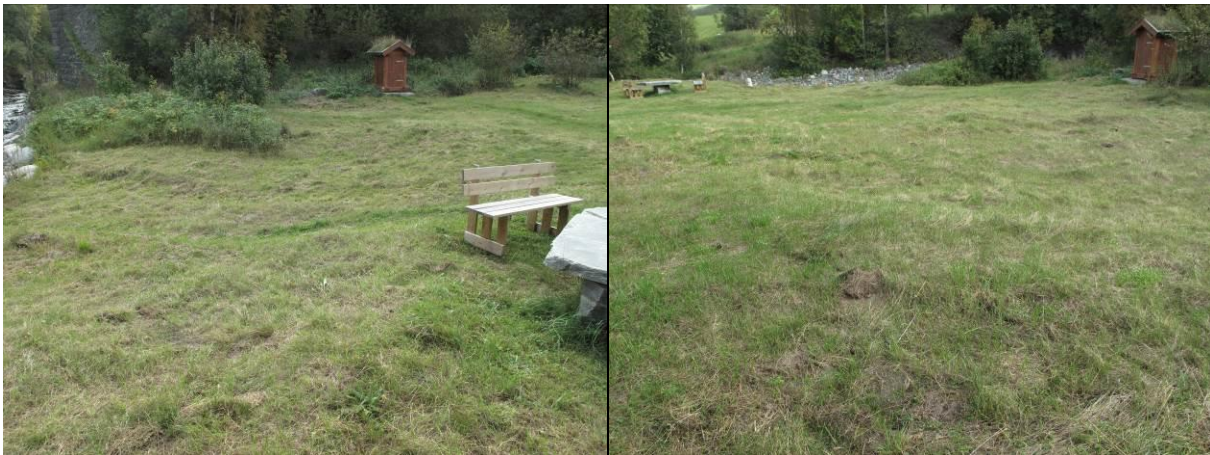
Skjøtselen av slåttemarka er ikke god. Det mangler altså fjerning av høy og en del kantslått.

Bruvollen etter slått. Her ligger det igjen mye høy. Noe av kantsonene er slått. Etter neste slått bør alt nyslått og gammalt gras rakes godt opp og fjernes hvis hensikten er å ta vare på den artsrike slåttemarka.

Graset må fjernes fra hele slåttemarka, og gammalt gras som ligger igjen fra tidligere år må rakes opp etter neste slått, hvis ikke vil verdiene forringes. En bør påse at haugen der graset kastes ikke blir større og tar opp areal fra slåttemarka (her vokser smalfrøstjerne like ved). En bør forøvrig forsøke å slå enga ved bakkenivå (lav stubbing). Det bør slås helt ut i kantene (mot elvekant, bru og gjerde), f.eks. med ryddesag de første åra hvis det er nødvendig, og løvkratt bør kappes ved bakkenivå (oppslag kan da lett tas med ljå/tohjuls slåmaskin). Evt. gamle kvister og løse steiner kan med fordel fjernes fra kantene av enga. Kantene vil etter noen år med slått bli ganske utarma og få et finere engpreg. VUL bør altså ta en skikkelig dugnad neste år og få hele slåttemarka i god stand, og fokusere minst like mye på raking som på ljåslått! Stein Outzen nevnte at sau beiter på tilgrensende fulldyrka mark om høsten, og foreslo at sauene også kunne få tilgang til slåttemarka. Dette vil være positivt for slåttemarka.

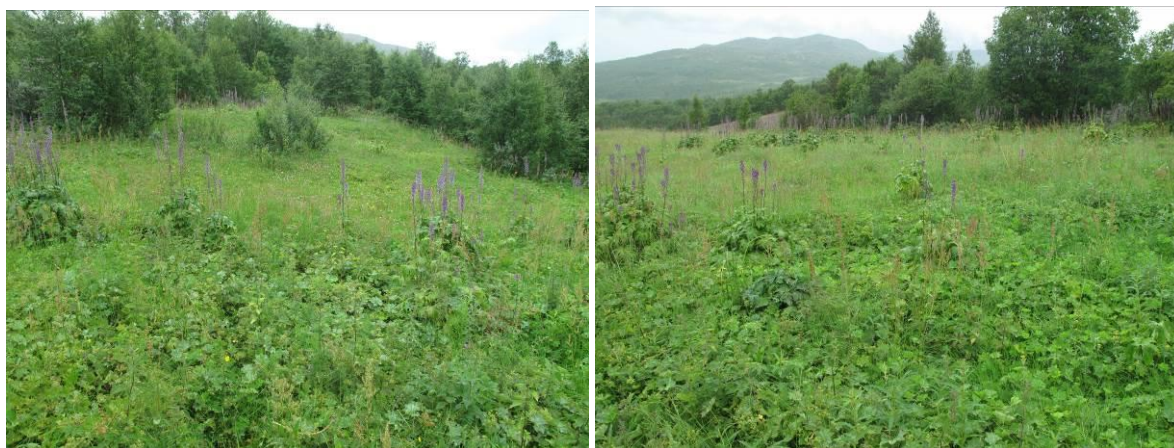
Vognillsætra før slått (her vises både lokaliteten og restaureringsareal). I øvre deler av lokaliteten (t.v.) er en liten tørreng-bakke med bl.a. marinøkkel. På halvdelen av enga som er restaureringsareal, er tyrihjem ganske dominerende.

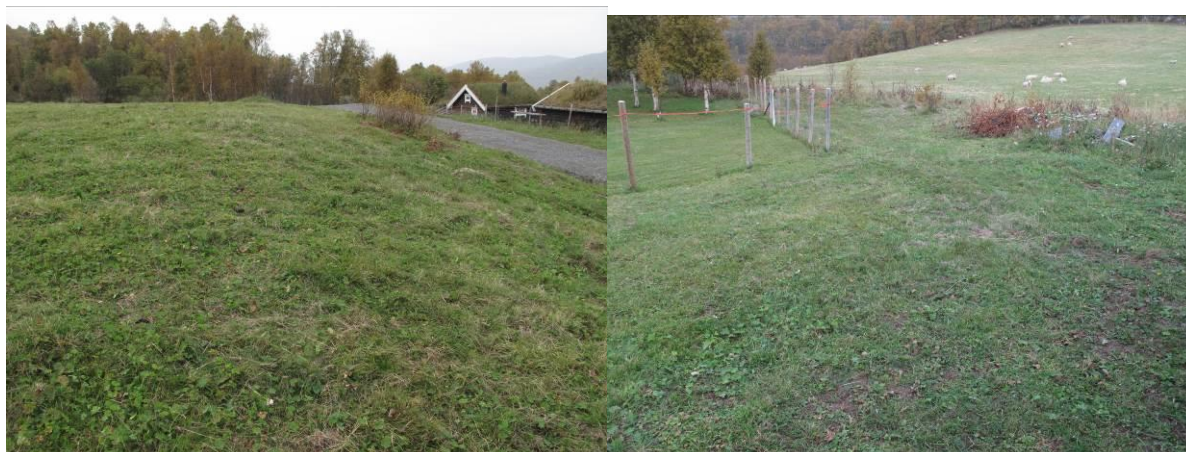
Skjøtselsplanen er middels godt oppfulgt. Det mangler altså noe rydding av kantsoner, tidlig slått av tyrihjem (restaureringsareal) og raking av høy. Høstbeiting med sau er positivt.

Vognillsætra etter slått. Lokaliteten var fint slått, men høyet kunne god ha vært raka opp litt bedre. Nedre del av lokaliteten (t.h.) er en stripe utenfor inngjerda setertun (nylig utskilt eiendom), som Nils Petter også slo i 2014.

Etter neste slått bør høy og gammelt gras rakes godt opp og fjernes. Kantene kan med fordel ryddes litt mer, spesielt i øvre del (liten bakke i nord) der det fremdeles er ganske artsrikt (med bl.a. marinøkkel). Nils Petter sa at han kan tenke seg å utvide slåttearealet oppover i bakken og kanskje rydde noe skog for å øke beitearealet. Dette vil være svært positivt for naturverdiene på setereiendommen. Det er fint om Nils Petter har mulighet til å fortsette å slå engstykket på nedsiden av den nye veien selv om dette ikke lenger er hans eiendom.
