# OPPFØLGING AV SLÅTTEMARKER MED SKJØTSELSPLAN I OPPDAL KOMMUNE 2014

**Økolog Vatne Notat 2-2014**

**Tittel:** Oppfølging av slåttemarker med skjøtselsplaner i oppdal sommeren 2014

**Dato:** 02.12.2014

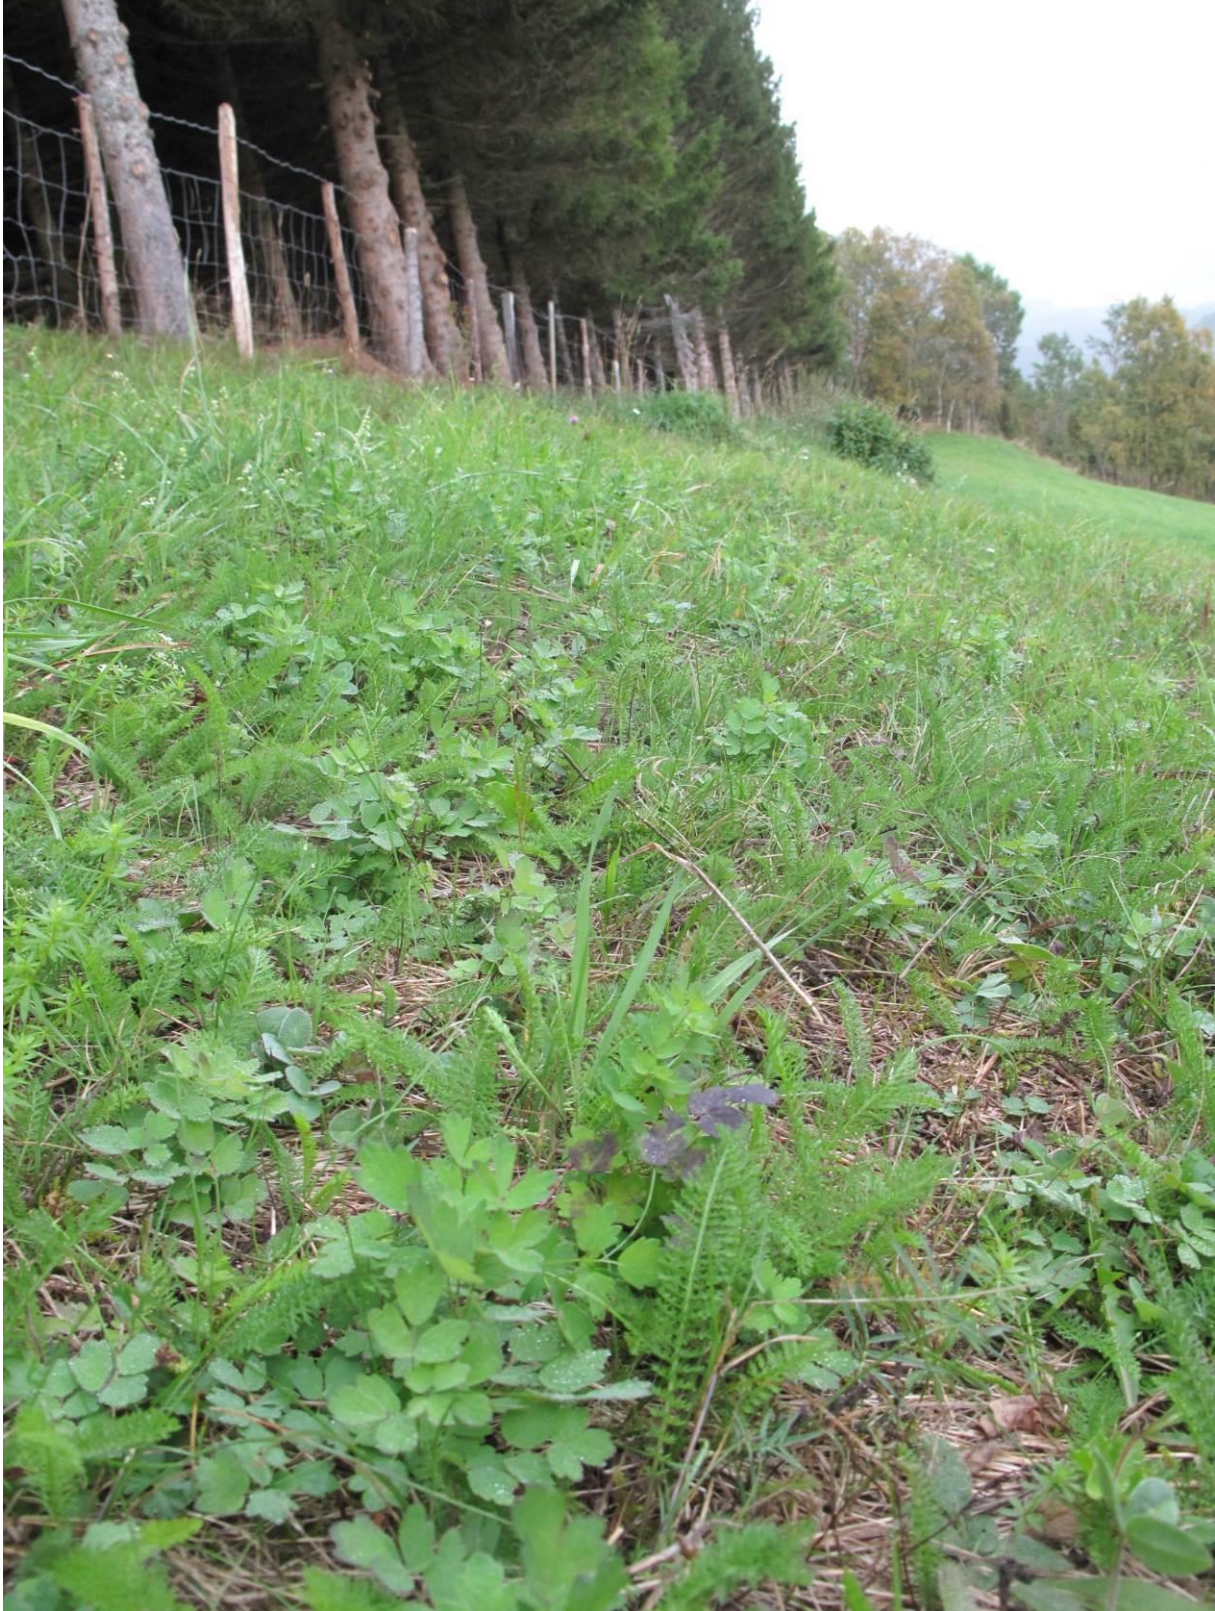
Rankfrøstjerne (NT), som her kan sees i forgrunnen (september), har en ganske god og langstrakt populasjon i øvre del av slåttemarka på Rønningen.

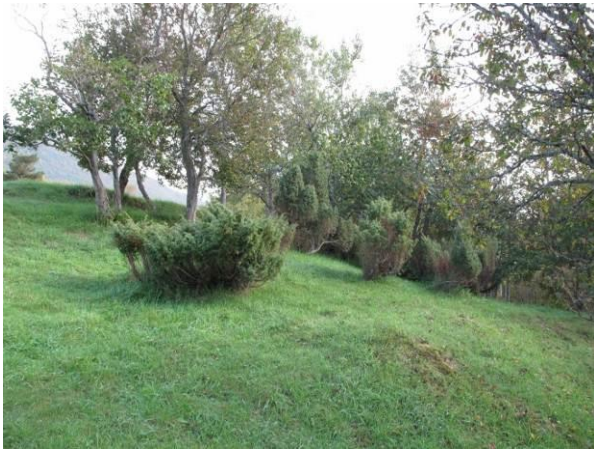
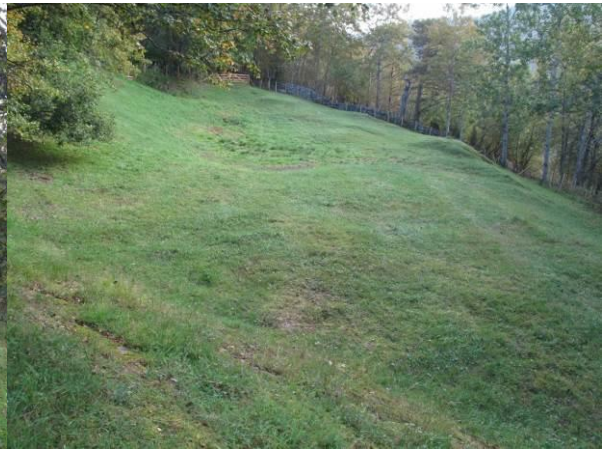
Nedre Sliper etter slått.

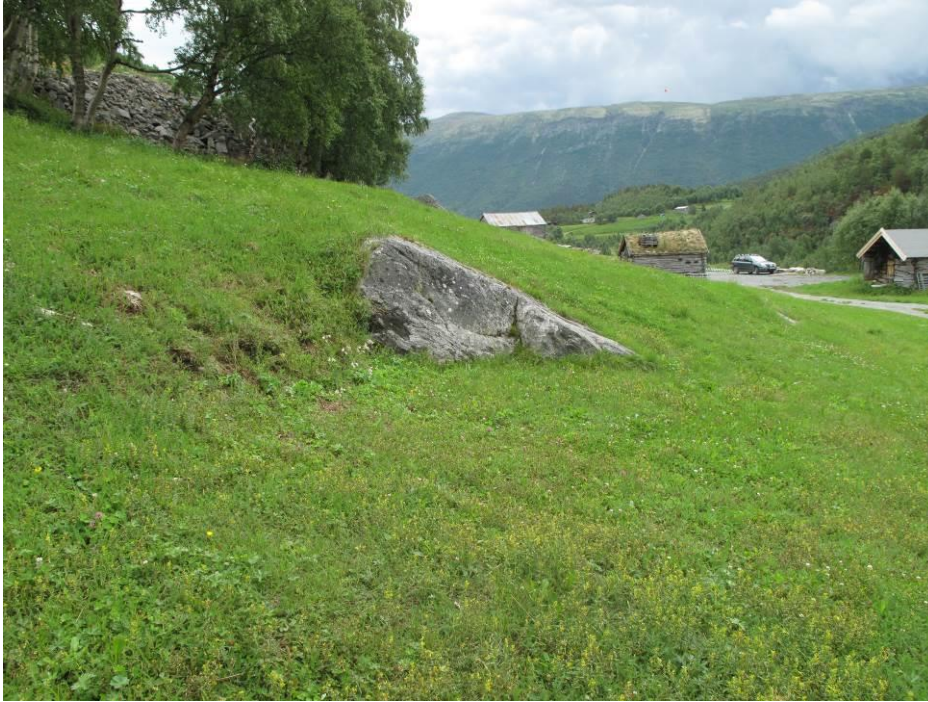
«Åmotsdalen gård, nordvestre del» etter slåtten. Dette er en artsrik og godt hevda slåttemark.

Kun beiting på seinsommeren i «Øvre deler» ser ut til å være en ugunstig skjøtselsform, da det meste av vegetasjonen blir tråkka ned. Høyet må fjernes, hvis ikke vil slåttemarkene forringes. Skogen kan med fordel ryddes lenger opp enn avgrensningen av lokaliteten (se omtale i skjøtselsplan). Tidlig slått har trolig lite å si år om anna, men slått bør som regel utføres tidligst i midten av juli. (Et forslag kan kanskje være å gjøre slått til del av festivalen, og helst litt seinere på sommeren?). På Åmotsdalen gård finnes flere artsrike engflekker innimellom mer triviell eng som ikke er avgrensa som naturtypelokaliteter, og det er svært positivt at en del av dette blir slått. Slått og fjerning av høy i «Øvre deler» kan være vanskelig å utføre om ikke det større enga nedenfor slås samtidig (eller blir beita først). Kontinuerlig beiting og tråkkslitasje i samlegarden kan være en grei hevdform, men tilstanden virka tilsynelatende god. Det var likevel vanskelig å vurdere dette etter èn befarig (sanking foregikk ved andre befarig). Samlegjerdet bør imidlertid følges opp uavhengig om det blir beita eller slått. Av praktiske og forvaltningsmessige årsaker vil det være gunstig om slåttemarkene på Åmotsdalen gård får en mer helhetlig skjøtselsplan, og at det f.eks. gis tilskudd til slått av annet areal som grenser til naturtypelokalitetene og artsrike engflekker.
